SUGGERIMENTI PER GLI AUTISTI DI SEMIRIMORCHI CON PIANO MOBILE

Prevenire è meglio che curare

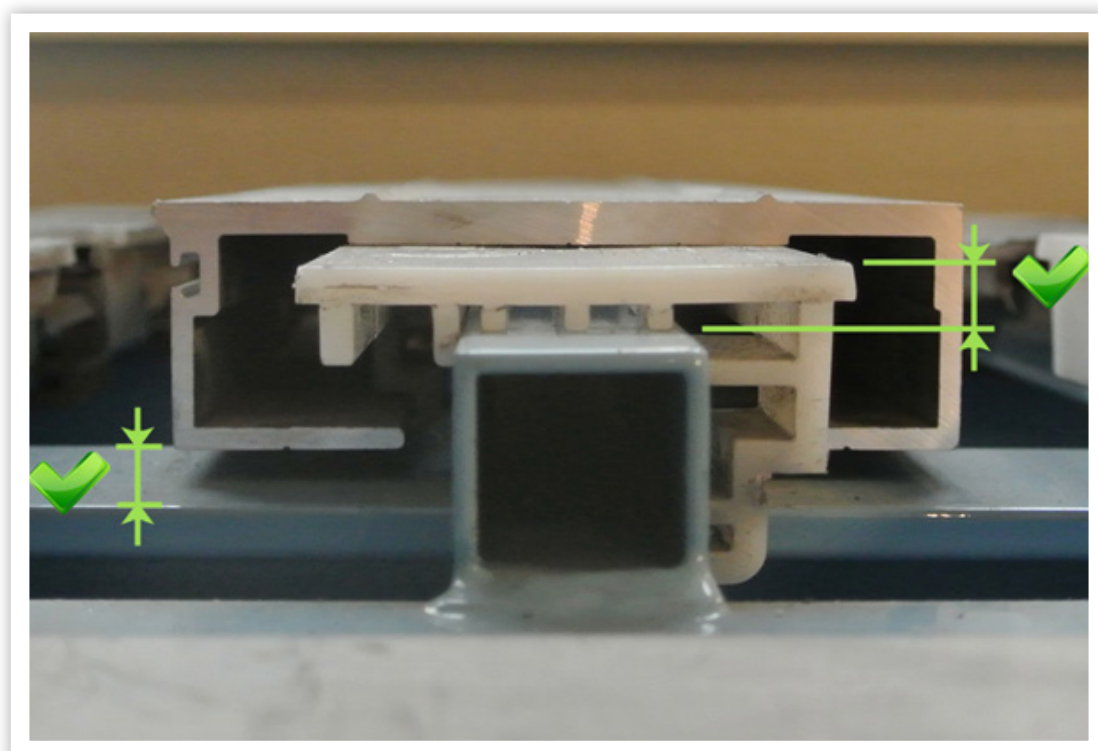
Guide di plastica

Queste guide di plastica a sostegno dei profili di alluminio del pavimento attenuano notevolmente l'usura ma esse stesse non sono immuni all'usura. Una volta che queste guide di plastica si usurano la parte inferiore della tavola tocca la parte superiore delle traverse. Una volta che le traverse sono usurate dovrete affrontare delle riparazioni costose.

Visto che prevenire è meglio che curare è consigliabile sostituire tempestivamente le guide di plastica. Ma cosa s'intende per tempestivamente? Di seguito vi forniamo delle indicazioni su come potrete verificare in maniera semplice quando è il momento opportuno per la sostituzione delle guide di plastica.

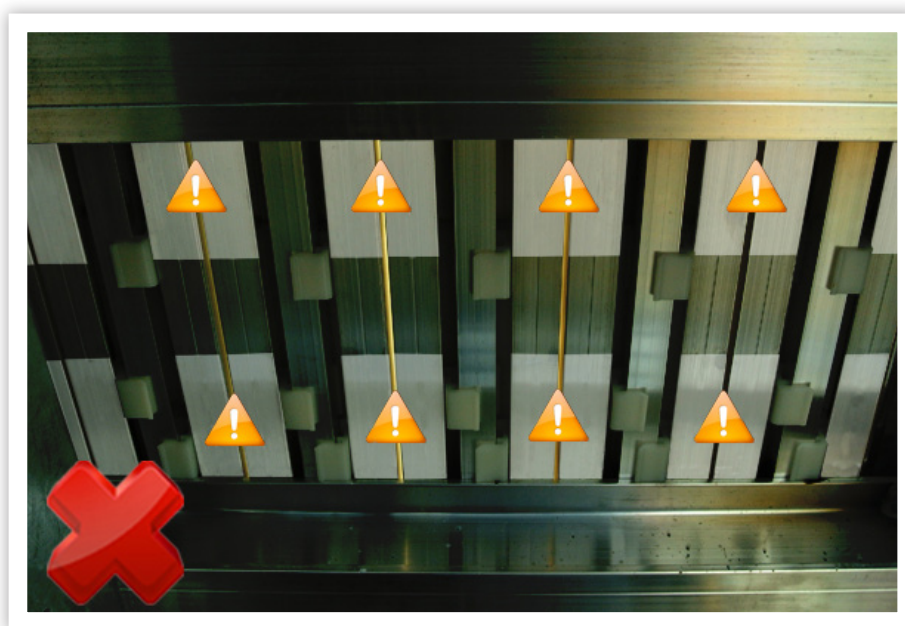
Circa una volta al mese dovete controllare la parte inferiore delle tavole del pavimento sotto l'ultimo asse sotto al semirimorchio, mentre il pavimento è in movimento. Le vostre guide di plastica sono usurate quando:

Quando la parte inferiore del telaio non è verniciata allora la parte inferiore delle tavole del pavimento diventano nere in seguito all'utilizzo. Quando la parte inferiore della tavola del pavimento e della traversa si toccano potete vedere che l'alluminio torna ad essere chiaro. Questo rappresenta per voi il segnale che le guide di plastica si sono usurate e che quindi devono essere sostituite.

Nel caso in cui la parte inferiore del telaio è alluminio verniciato e la parte inferiore della tavola del pavimento e della traversa si toccano vi accorgete che la lacca inizia a essere rimossa. Questo rappresenta per voi il segnale che le guide di plastica devono essere sostituite in quanto si sono usurate.

In questo modo quindi potrete controllare di persona in maniera semplice se dovete sostituire le guide di plastica. Così potrete prevenire l'usura inutile del vostro piano mobile.
