Verleng de levensduur van uw vloer

Tip 1: Inspecteer regelmatig de conditie van uw slijtplaat en eindkappen

TIPS VOOR SCHUIFVLOER-CHAUFFEURS

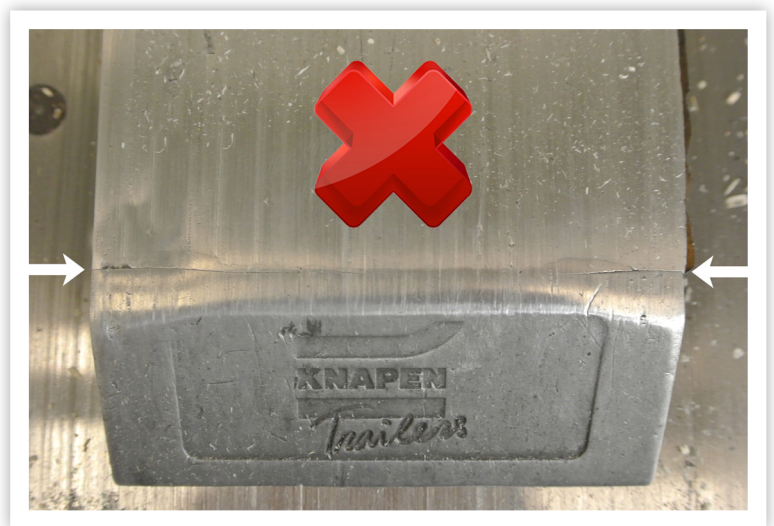
De meeste merken schuifvloertrailers zijn voorzien van aluminium eindkappen die aan de vloerplanken vast zijn gelast. Gelaste eindkappen komen namelijk niet snel los, waardoor er geen lading onder de vloerplank kan komen. Positief dus, maar het nadeel is dat de lasnaad aan de bovenkant langzaam afslijt. Na meerdere jaren intensief gebruik is de lasverbinding bijna volledig weggesleten, zoals op de foto is te zien. Op dit moment moet u actie ondernemen. Een relatief goedkope reparatie is nu noodzakelijk om hoge kosten te vermijden.

om de afgesleten lasnaden te (laten) verstevigen vóórdát de eindkap afbreekt. Simpelweg een nieuwe lasnaad eroverheen (laten) leggen is geen optie, omdat het materiaal hiervoor te dun is weggesleten. Knapen Trailers heeft daarom speciale slijtagestrips die u er gemakkelijk overheen kunt (laten) lassen. U bestelt de slijtagestrips bij uw dealer met bestelnummer SC02628. Vanzelfsprekend kan uw dealer deze kostenbesparende reparatie ook volledig voor u uitvoeren. Zolang u maar op tijd de afgesleten lasnaden signaleert bespaart u voor uw baas veel onnodige kosten.

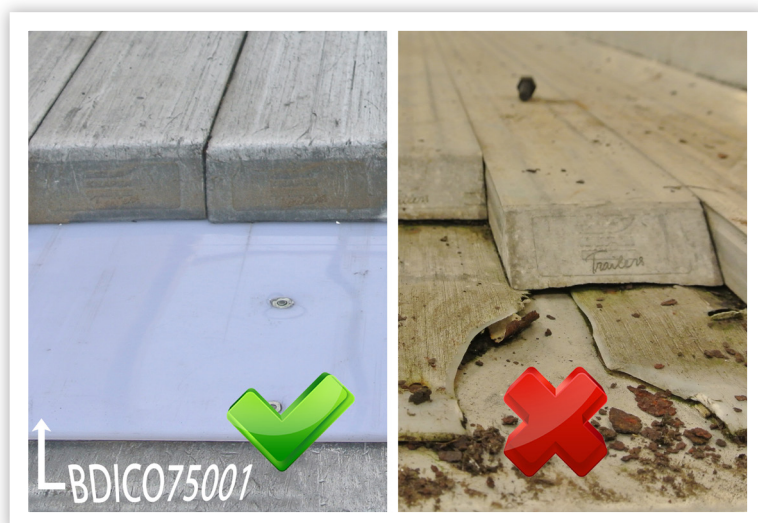
Hetzelfde geldt voor uw slijtplaat . Dit is de kunststof- of roestvaststalen plaat die aan de achterkant van de trailer onder uw vloerplanken zit. Als deze ernstig is versleten – zoals bijvoorbeeld op de foto – komen er tijdens het lossen onnodige krachten op de eindkappen. Hierdoor breken deze eerder af. Dit maakt de vloerplanken krom en kost uw baas dus onnodig geld. Ook hier geldt weer: met een relatief goedkope reparatie bespaart u hoge kosten.

De foto toont wat er gebeurt als u een versleten slijtplate niet op tijd vervangt. Het oppervlak van uw versleten slijtplate trekt uw eindkappen los, waardoor uw vloer krom wordt. Deze reparatie kost veel geld. Bij het juiste onderhoud had deze vloer nog prima mee gekund. Een nieuwe slijtplate van kunststof bestelt u bij uw dealer onder het bestelnummer BDICO75001. Het bestelnummer in roestvaststaal is BDICO75005. Heeft u zelf geen tijd of geen werkplaats? Het vervangen van uw slijtplate is voor uw dealer een simpele ingreep.

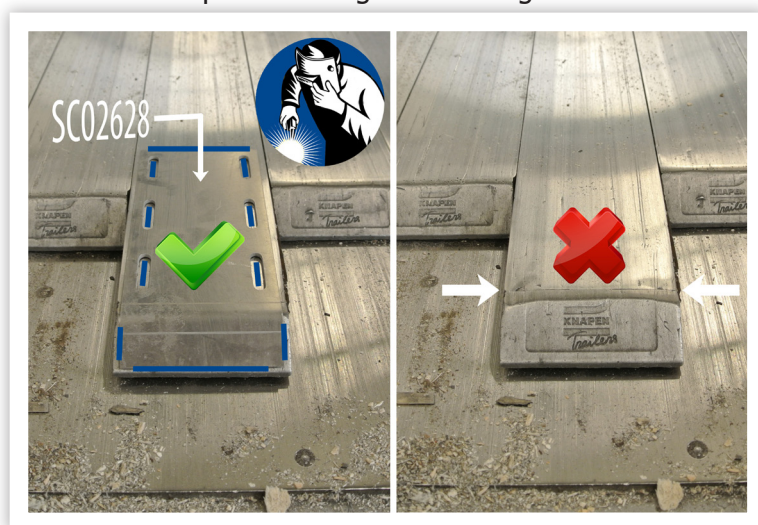
Bij afgesleten lasnaden kunt u er natuurlijk voor kiezen om niets te doen. In dat geval breekt uw eindkap af en wordt uw vloerplank krom gedrukt. Dit gaat uw baas een dure reparatie kosten. Vele malen goedkoper is het
