Kosten besparen bij het vervoeren van graan

Chauffeurs die regelmatig graan vervoeren weten als geen ander dat dit type lading speciale aandacht behoeft om te voorkomen dat er bijvoorbeeld graan uit de trailer lekt. Ook wilt u vermijden dat er graan tussen of onder de vloerplanken komt en schade veroorzaakt aan de trailer. In het kader van **Lowest Cost of Ownership** geven de specialisten van Knapen Trailers een aantal handige tips om onnodige kosten aan uw schuifvloertrailer te voorkomen:

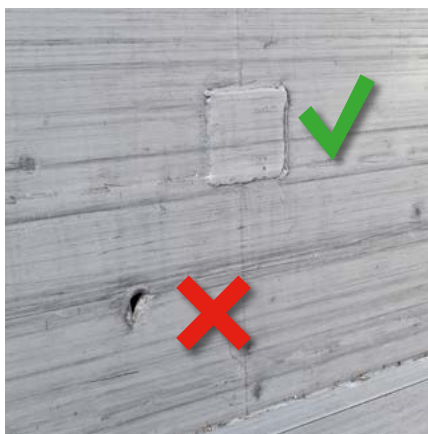
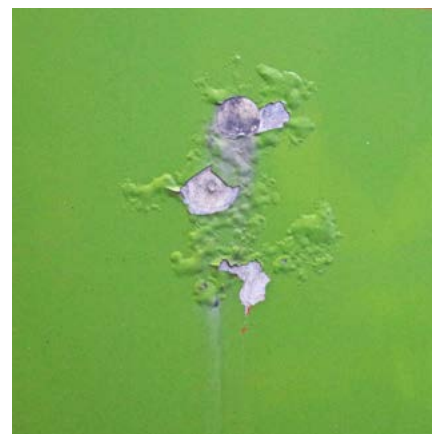
Lakschade ontstaan door beschadigingen aan de binnenwanden

Omdat u altijd bezig bent met voedselveiligheid, kent u als geen ander het belang van een goed gereinigde vloer en schone wanden voordat het graan geladen wordt. Controleer hierbij ook de wanden op beschadigingen. Het graan kan door eventuele beschadigingen eenvoudig in de holle trailerwand lopen en dit graan krijgt u er nooit meer uit. In combinatie met vocht kan graan uitschieten in de holle trailerwand en zelfs tot lakschade leiden met alle kosten van dien.

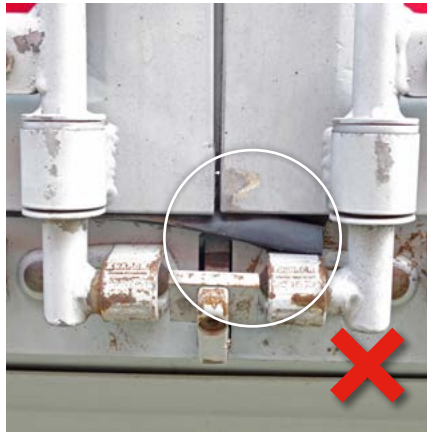
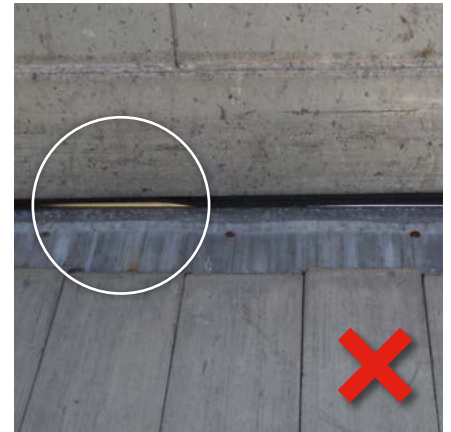
Regelmatig komt het voor dat er graan lekt tussen de kieren van de achterdeuren. Om dit te voorkomen is uw schuifvloertrailer voorzien van dubbele afdichtende deurrubbers. Het is van belang om regelmatig de conditie van de deurrubbers te controleren. U kunt direct actie ondernemen indien er vervuiling zit, de deurrubbers niet goed op hun plaats zitten of als er slijtage is ontstaan. Om de afdichting te controleren, kunt u het beste in de trailer gaan staan bij goed daglicht. Laat een collega kort de deuren sluiten. Nadat de deuren gesloten zijn, worden eventuele kieren goed zichtbaar. Mochten de deurrubbers aan vervanging toe zijn, dan kunt u deze eenvoudig zelf vervangen.

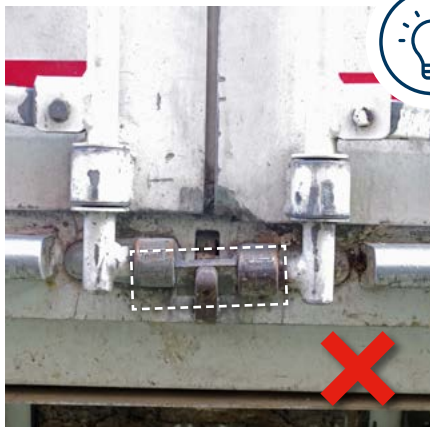
Tip 3 controleer de achterdeurvergrendeling

Staat u in de trailer en ziet u toch licht door de kieren, ondanks een goede conditie van de deurrubbers? Controleer dan de mechanische achterdeurvergrendeling. Het kan zijn dat er speling op zit. Neem tijdens deze controle ook altijd de conditie van de sluitkom mee. Een trailer vol graan geeft een grote druk op de achterdeuren, hierdoor is een goed werkende pneumatische deurvergrendeling bij dit type lading extra belangrijk, zeker als u lost in een silo.

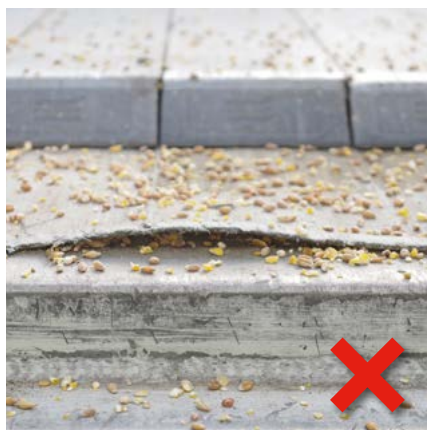
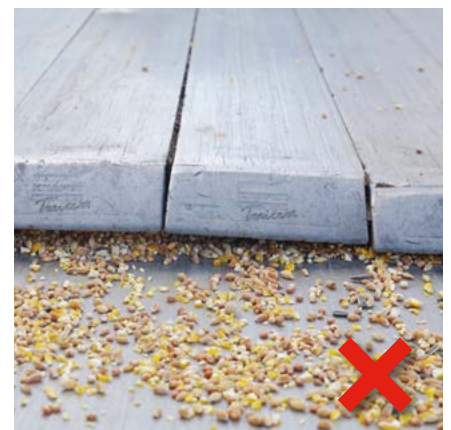
Indien de slijtplateau achter in de trailer versleten is of een vloerplank beschadigd is, kan er graan tussen de vloerplanken en de slijtplateau terecht komen. Hierdoor worden de vloerplanken (steeds verder) omhoog gedrukt. Ook een kapotte eindkap, kan dit tot gevolg hebben. Controleer daarom regelmatig of de slijtplateau en de eindkappen nog in goede staat zijn om onnodige kosten te voorkomen.

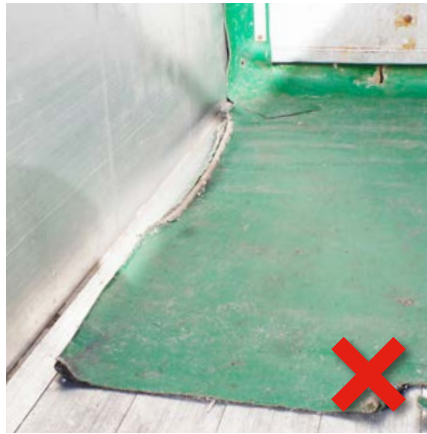
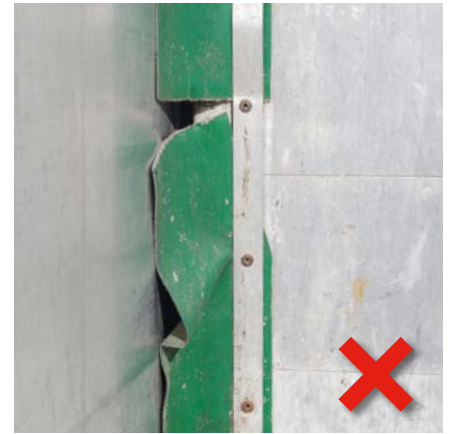
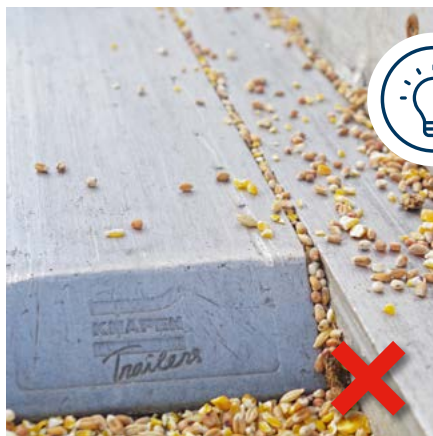
Dit voorkomt onnodige restanten van de lading in uw trailer na het lossen. Controleer daarom regelmatig of de schrapers aan de beide zijken van het meeloopschot én het vloerzeil onbeschadigd zijn en netjes tegen elkaar aan zitten zodat hier geen graan achterblijft. Het achterblijven van een deel van de lading zorgt voor onnodig veegwerk. Mochten de schrapers of het vloerzeil niet meer in goede conditie zijn, dan kunt u deze zelf vervangen.

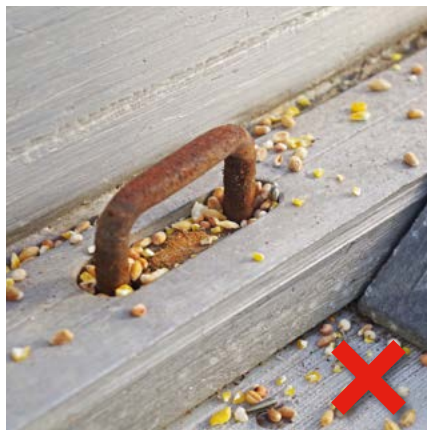
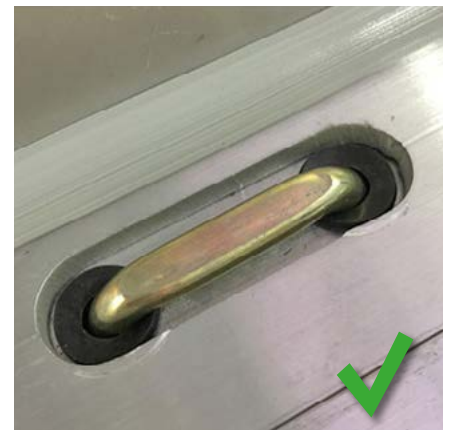
Is uw trailer voorzien van sjarogen? Zorg er dan voor dat de sjarogen voorzien zijn van afdichtingsringen. Hiermee voorkomt u eenvoudig onnodige lekkage!

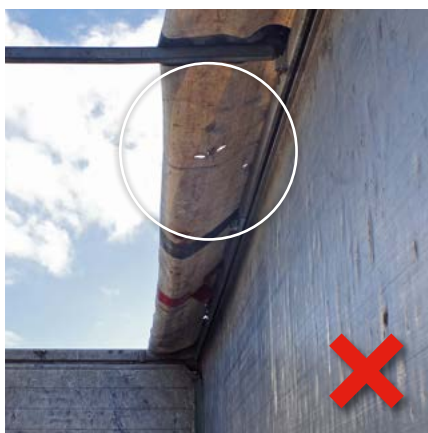
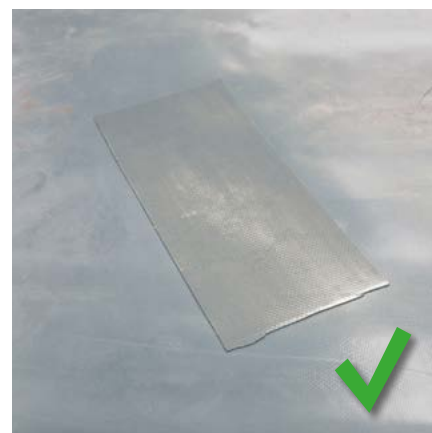
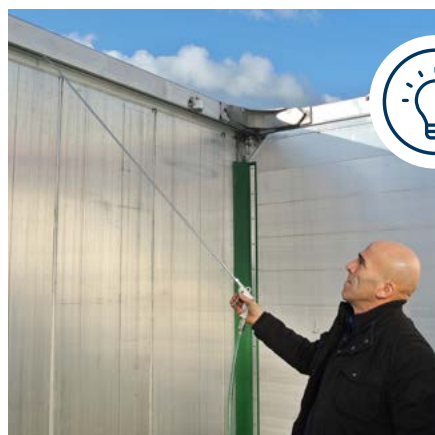
Uiteraard weet u als geen ander hoe belangrijk het is dat graan niet nat wordt door regenwater en sluit u het afdekzeil op de juiste manier waterdicht af. Controleer hierbij het afdekzeil regelmatig op beschadigingen en scheuren. Kleine beschadigingen kunt u zelf eenvoudig repareren met de zeilreparatietape. Deze is verkrijgbaar via uw dealer of servicepartner. Daarnaast kunt u hierover meer lezen in [chauffeurstip 18](#), voorkom beschadiging van het afdekzeil.
